Universidade Federal de Pernambuco
DFO - (Diretoria de Fiscalização de Obras)

RELATÓRIO PERIÓDICO DE FISCALIZAÇÃO DE OBRA (Março 2024)

Reforma, Recuperação e Complementação do Centro de Convenções do Campus Recife da UFPE

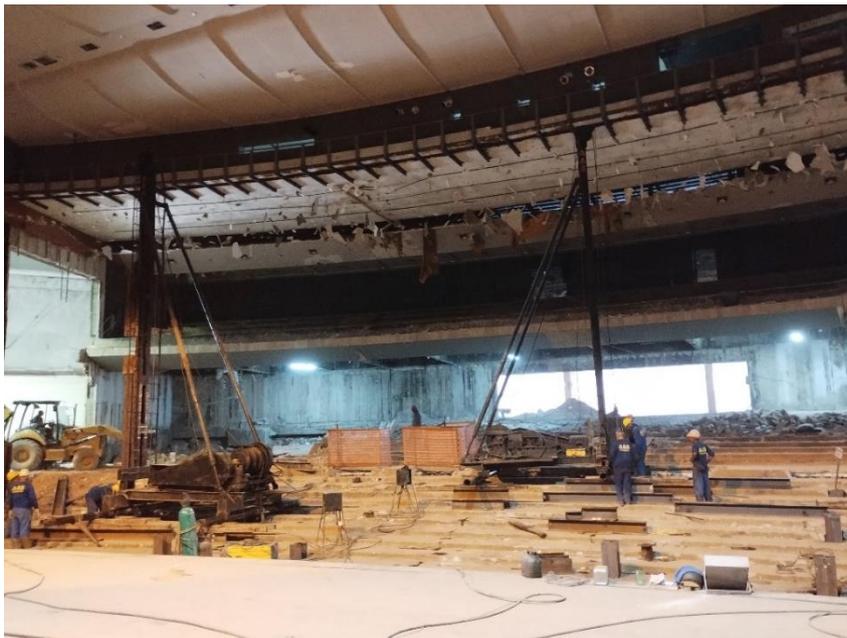
Figura 1 – Cravação de estacas

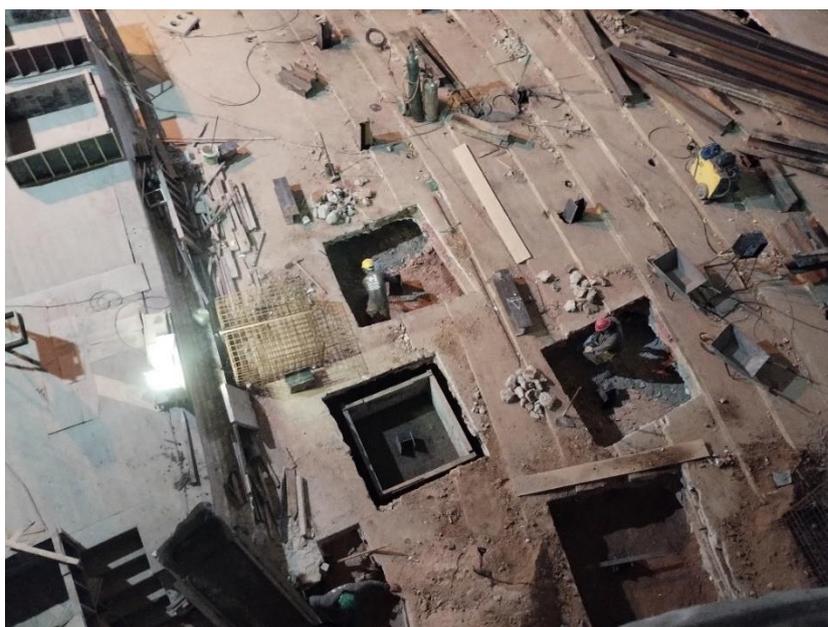
Figura 2 – Blocos de coroamento

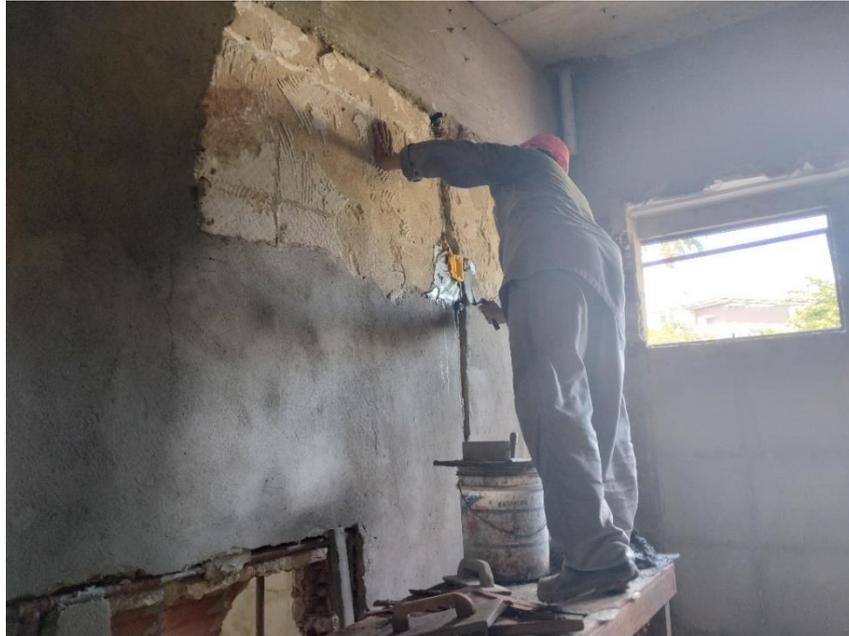
Figura 3 – Reboco

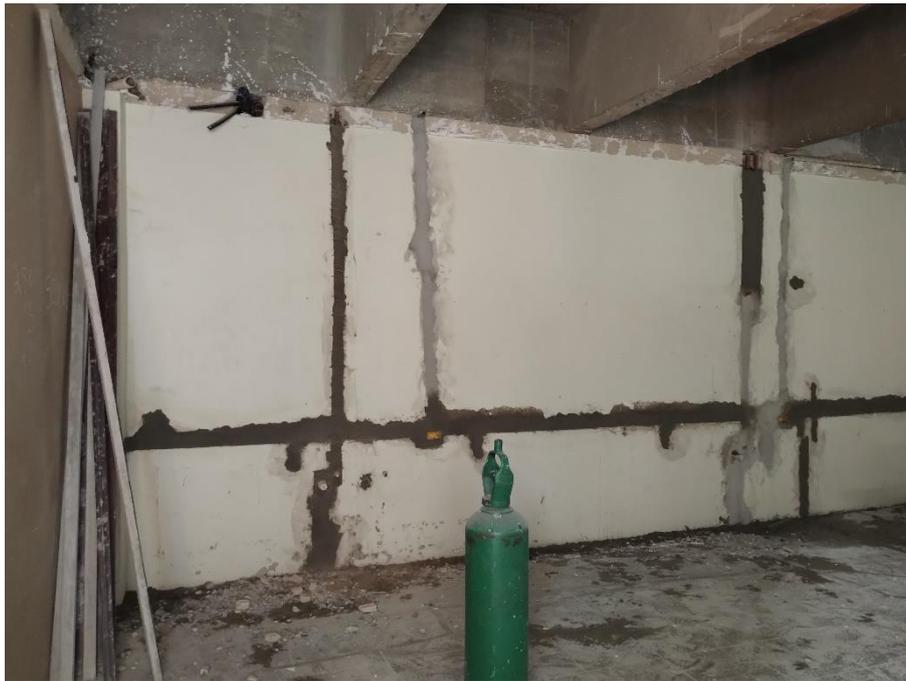
Figura 4 – Instalações hidrossanitárias

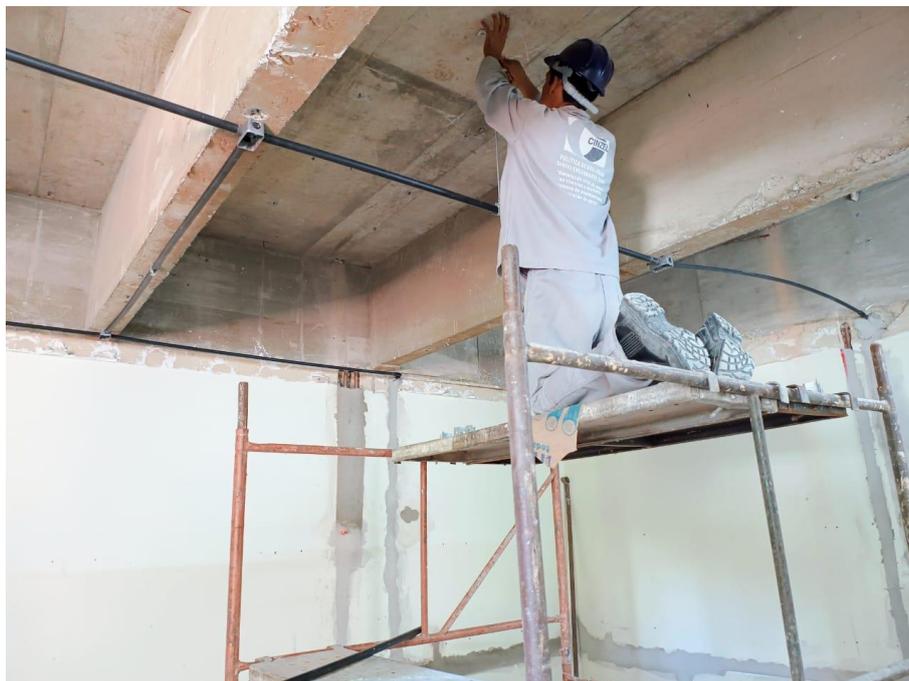
Figura 5 - Instalações elétricas

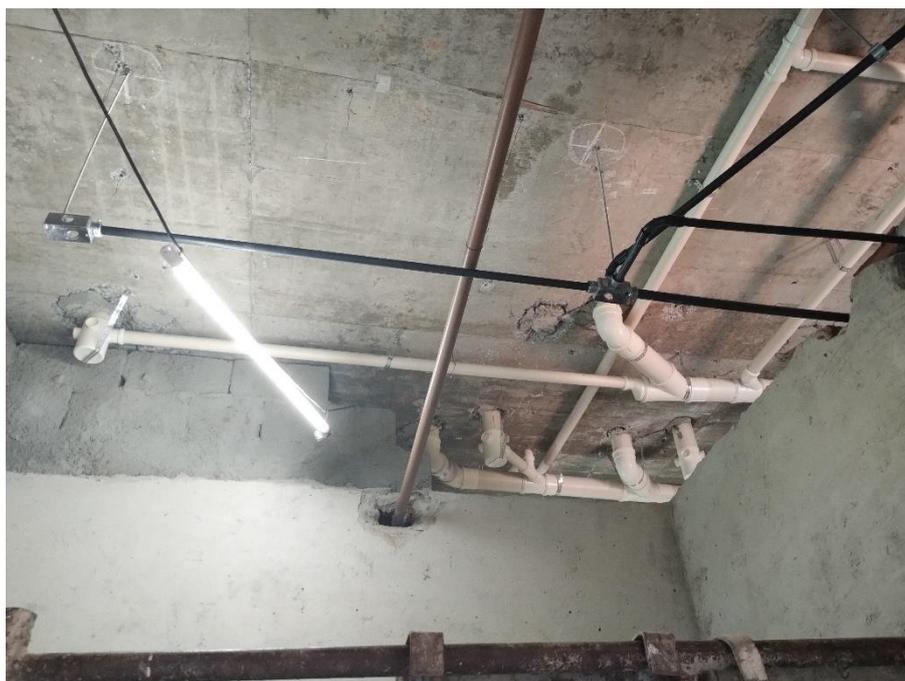
Figura 6 – Instalações elétricas

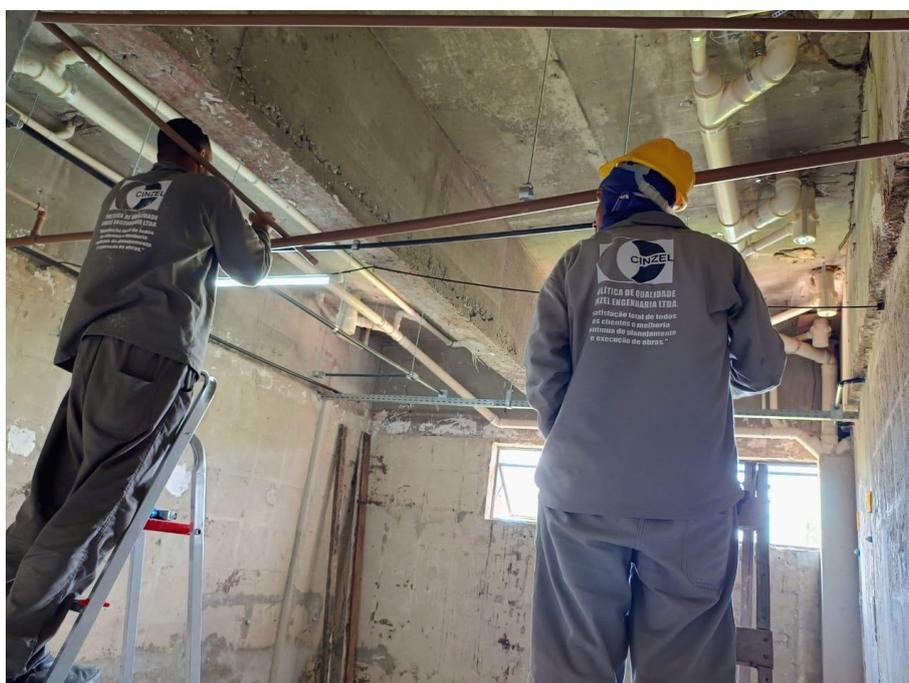
Figura 7 – Instalações hidrossanitárias

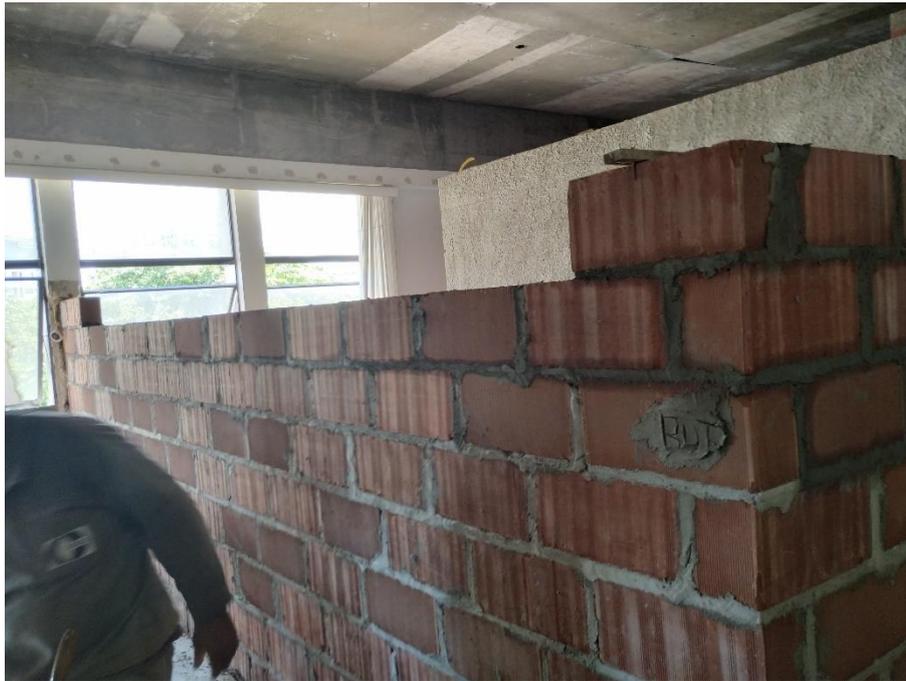
Figura 8 – Construção das paredes

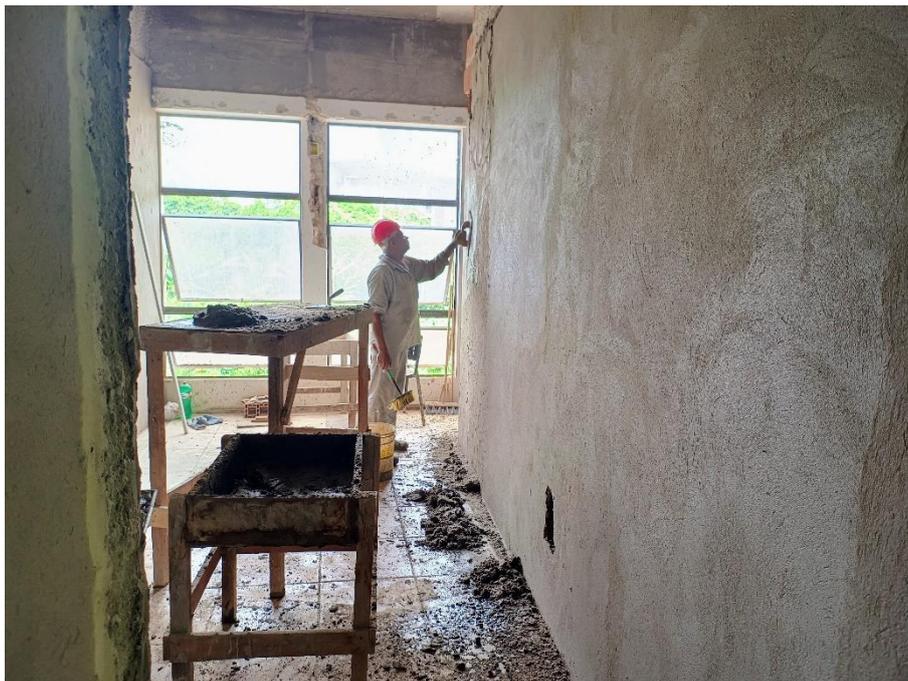
Figura 9 – Camada de reboco

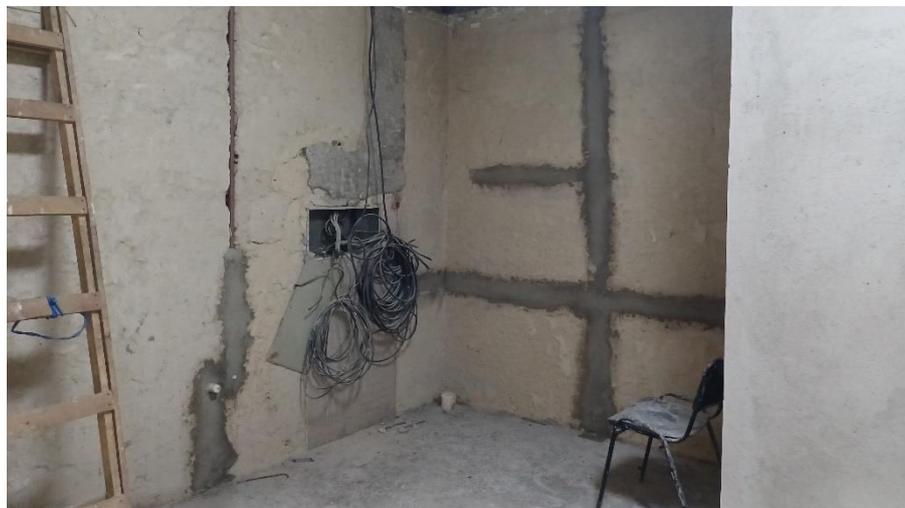
Figura 10 – Instalações hidrossanitárias

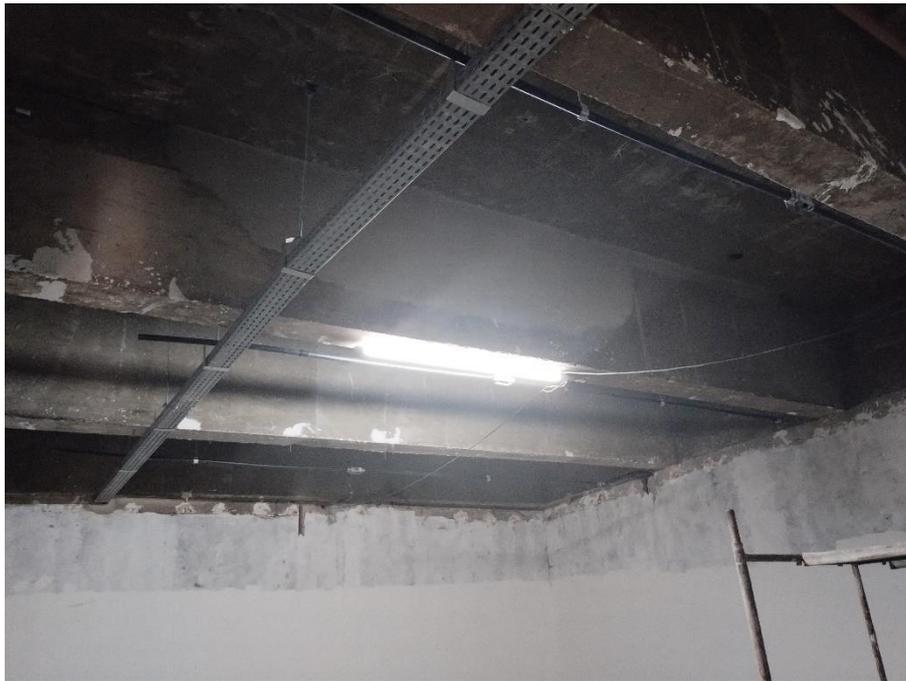
Figura 11 – Instalações elétricas

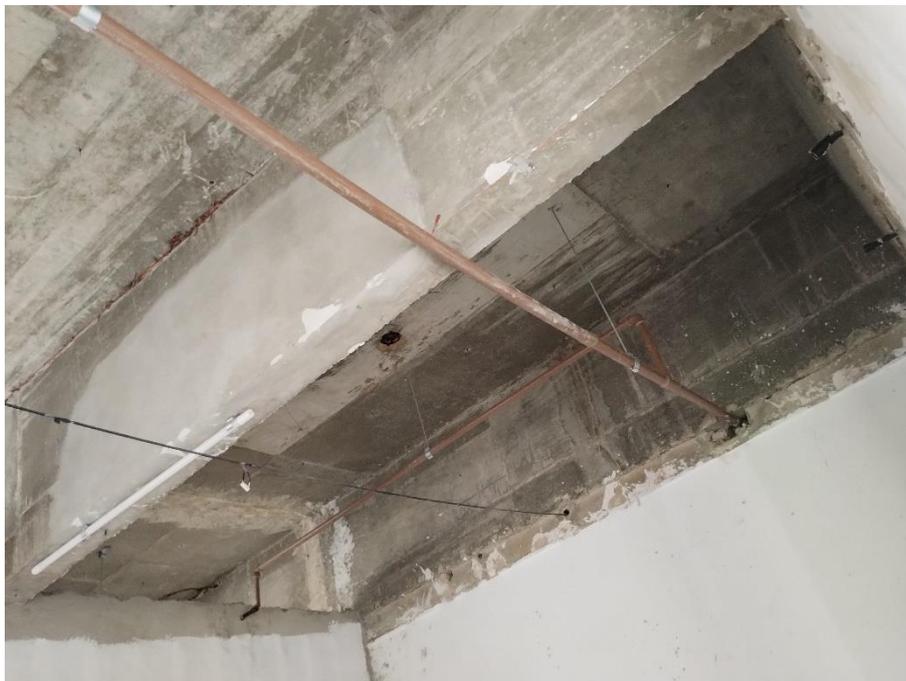
Figura 12 – Instalações hidráulicas

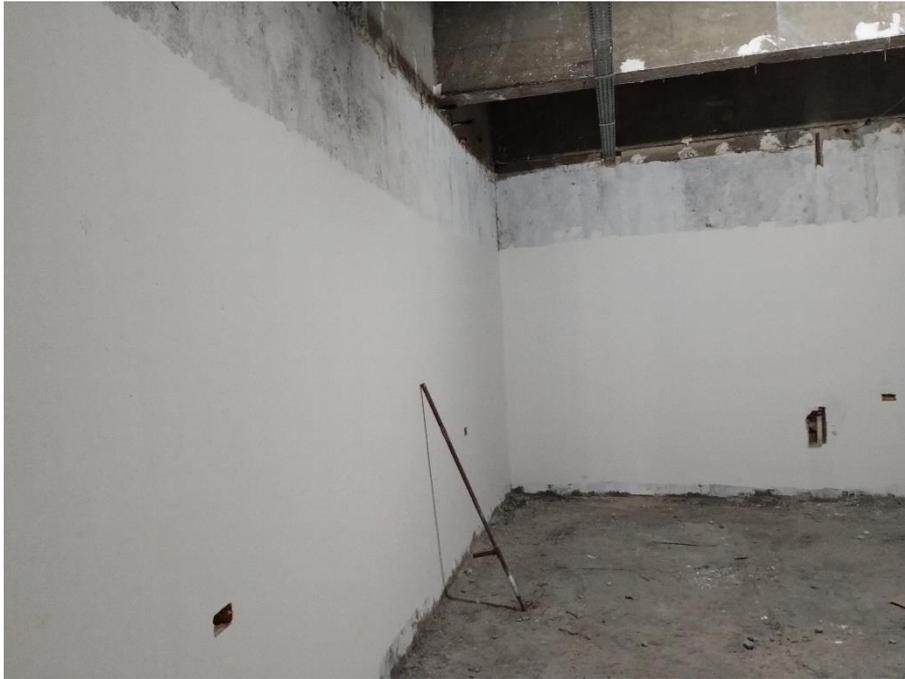
Figura 13 – Aplicação de massa corrida

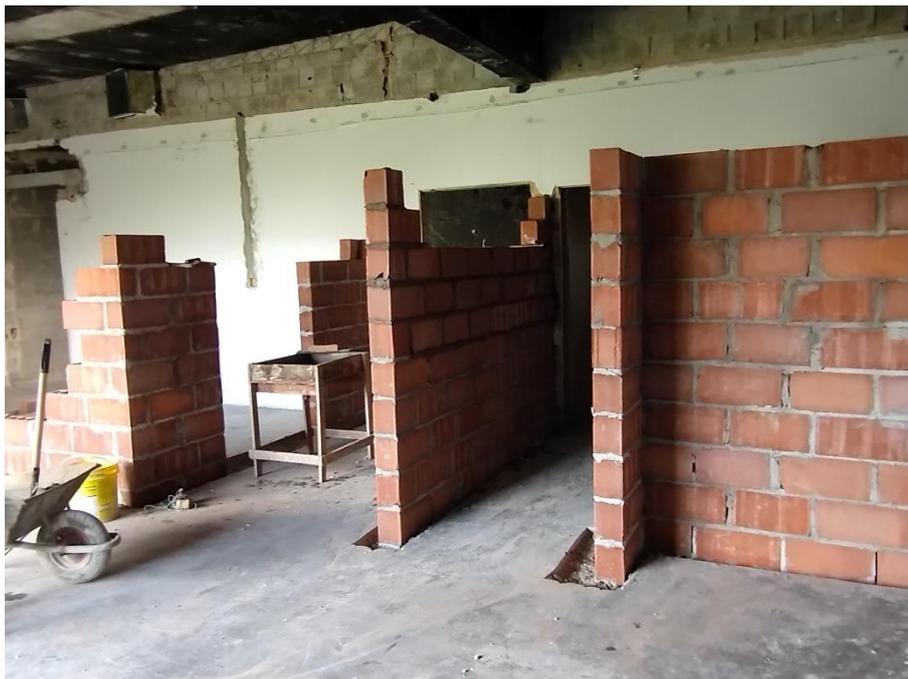
Figura 14 – Construção das paredes

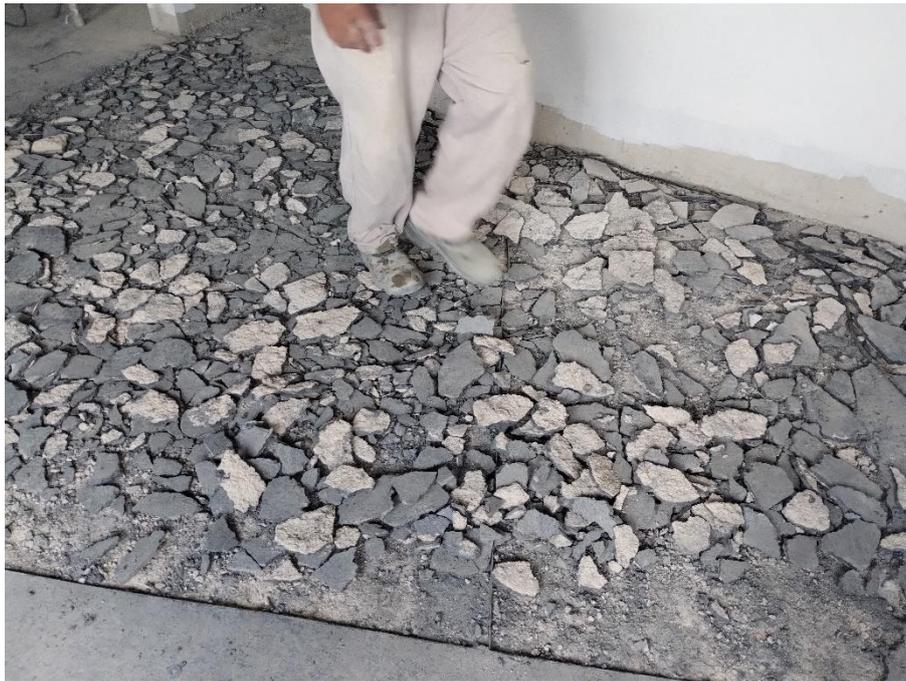
Figura 15 – Demolição do revestimento do piso

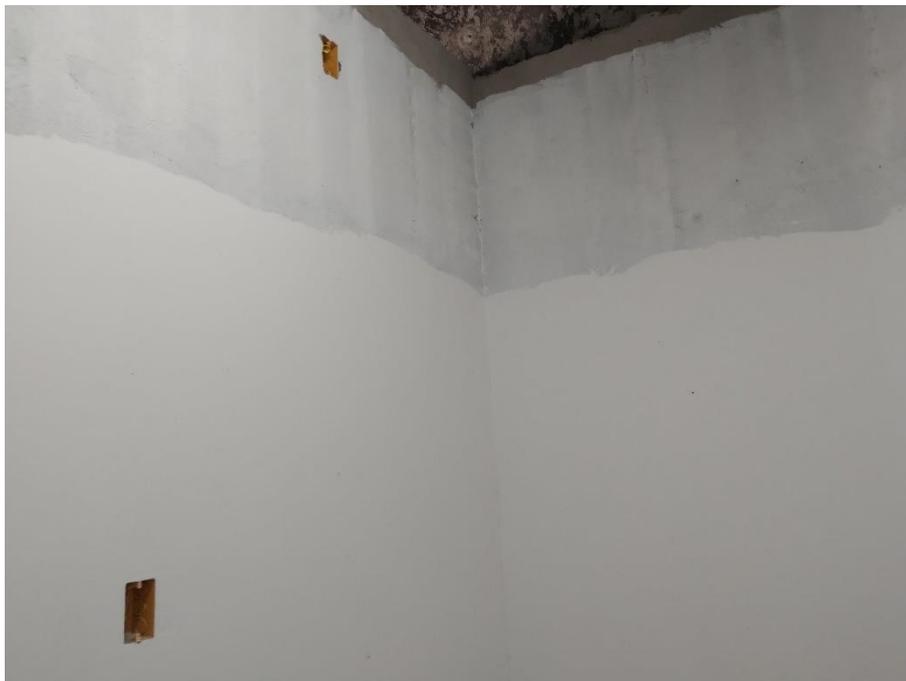
Figura 16 - Aplicação de massa corrida
